Service d'enquête sur les accidents des transports publics **SEA**

Rapport final

sur l'incendie

d'un engin de pose de voie Scheuchzer P523 dans le train marchandises 51649
survenu le vendredi 24 septembre 2004 entre Le Landeron et La Neuveville

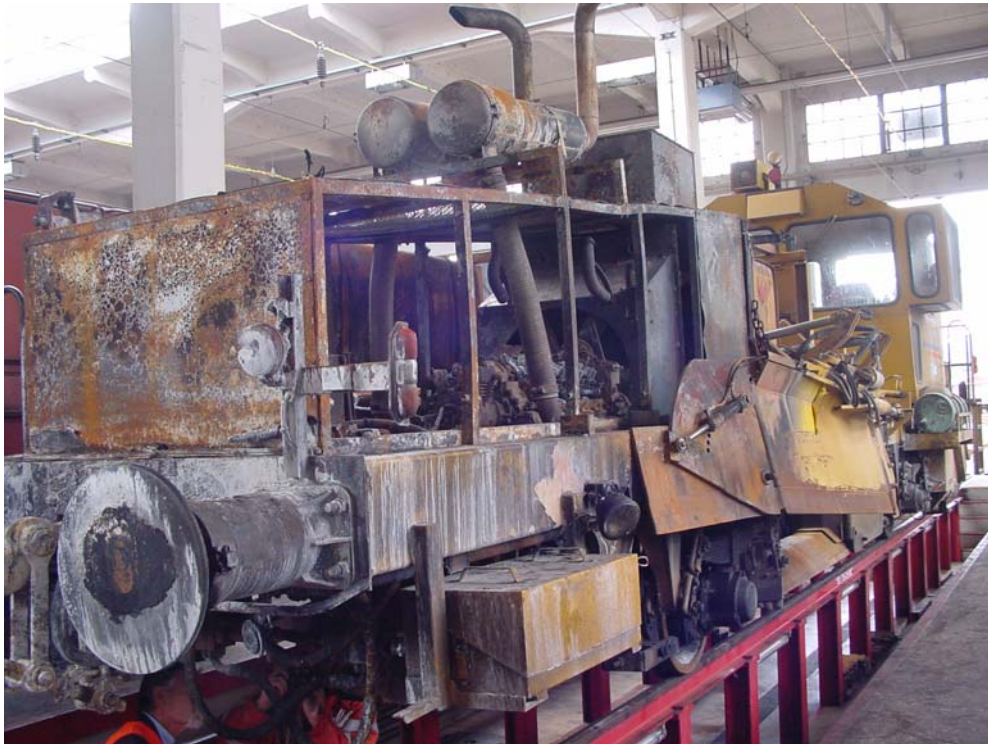
Photo 1

Régaleuse ,Scheuchzer P 523', partiellement incendiée, photographiée au dépôt de Bienne

La régaleuse de l'entreprise Scheuchzer SA a pratiquement été entièrement détruite, le montant des dommages s'élevant à 500 000 francs environ.

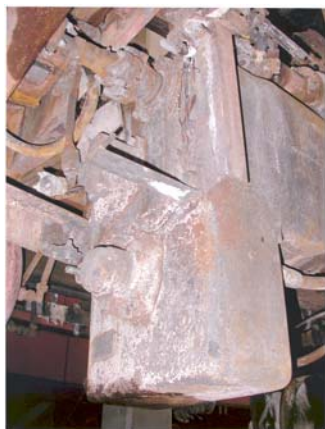
Photo 2

Visco-coupleur

L'examen effectué le 28 septembre 2004 à Bienne a montré que le foyer de l'incendie se situait au niveau du visco-coupleur et que l'incendie s'était propagé ainsi à tout le groupe moteur du véhicule.

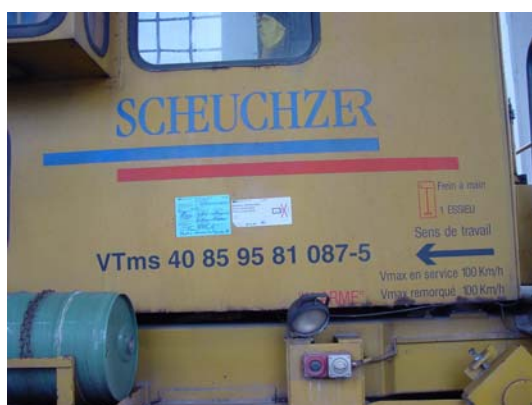
Photo 3

Cette machine sert à répartir le ballast sur la voie ferrée, aussi bien avant qu'après le bourrage. La vitesse de travail peut atteindre 20 km/h. Lors des trajets entre deux chantiers, le véhicule est remorqué, sa vitesse ne dépassant pas alors 100 km/h. Lors du remorquage, tous les agrégats doivent être mis hors service et débranchés. Les deux essieux moteurs doivent être déconnectés mécaniquement du système d'entraînement (au point mort en raison de l'absence d'un refroidissement de l'huile). Lorsque l'entraînement est au point mort, seule la transmission au visco-coupleur (photo 2), entraînée par un arbre de transmission relié à un essieu du véhicule, est fonctionnelle. De la sorte, pendant le remorquage, une lubrification externe n'est pas nécessaire. Les sens de remorquage et de travail étaient inscrits sur le véhicule (photo 3).

Inscription sur le véhicule

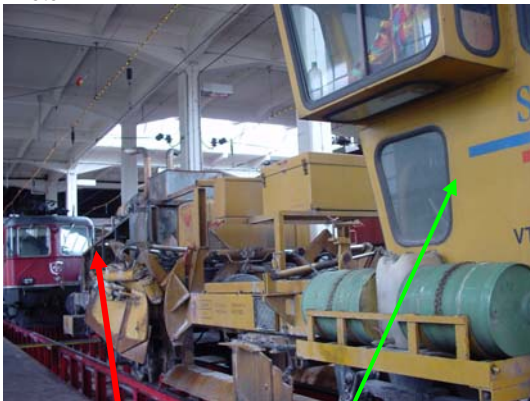
Photo 4

Les autres parties du véhicule (cabine de travail et organes de commande, etc.) n'ont pas été touchées par l'incendie et n'ont guère été endommagées malgré l'intense dégagement de chaleur (photos 4 et 5).

Elément endommagé

Pratiquement non touché

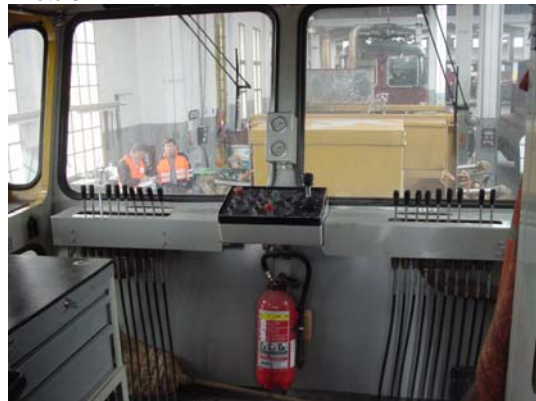
Photo 5

Cabine du machiniste

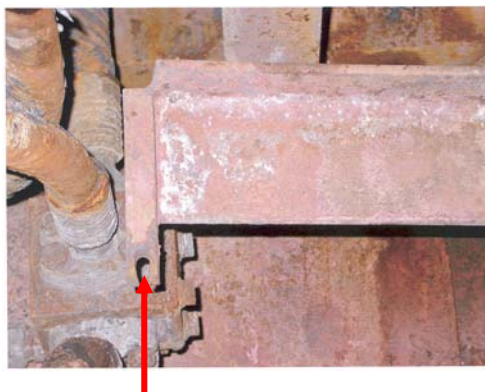
Photo 6

L'examen des points d'ancrage du système a montré que l'orifice destiné à recevoir la vis de fixation s'était rompu vers le bas, sous l'effet d'une abrasion continue et de contraintes mécaniques résultant de fortes vibrations, ceci avant l'incendie (photo 6). Toutefois, ce trou ne présentait aucune déformation, ni trace de fusion dues au feu.

Trou recevant la vis d'arrêt

L'incendie est dû à une forte usure dans la suspension du système de commande pneumatique au niveau du levier de sélection du système de transmission et à un montage inadéquat des tuyaux hydrauliques à proximité du système d'entraînement (transmission).

Suite aux constatations du Service scientifique de la police municipale de Zurich, l'entreprise Scheuchzer a examiné les deux autres machines de construction identique et les a transformées.

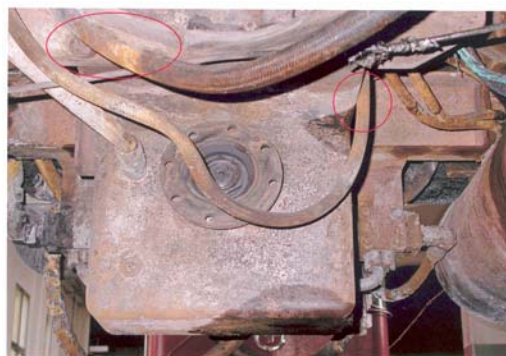
Photo 7

Par ailleurs, on a constaté que plusieurs tuyaux hydrauliques touchaient le système d'entraînement (transmission) et le visco-coupleur, donc avaient été montés sans laisser d'espace (photo 7).

Montage des tuyaux hydrauliques

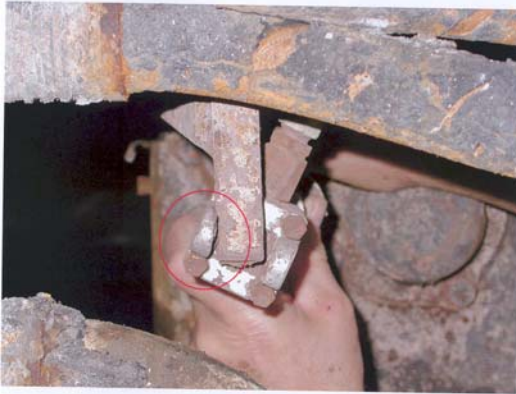
Photo 8

Le système de commande pneumatique démonté à Bienne a été remonté aux points d'ancrage originaux. Le WD a alors constaté qu'il avait subi une violente torsion vers la droite. L'abrasion des matériaux à l'emplacement du système ainsi que sur la fixation de montage installée verticalement est clairement reconnaissable (photo 8). Cela explique notamment le "canal d'usure" qui a fendu l'orifice vers le bas (photos 6 et 9). Par la suite, il s'en est suivi une usure totale du support, entraînant l'affaissement du système de commande pneumatique qui n'était retenu que par le sélecteur de fonctions.

Abrasion du matériel (dans le cercle)

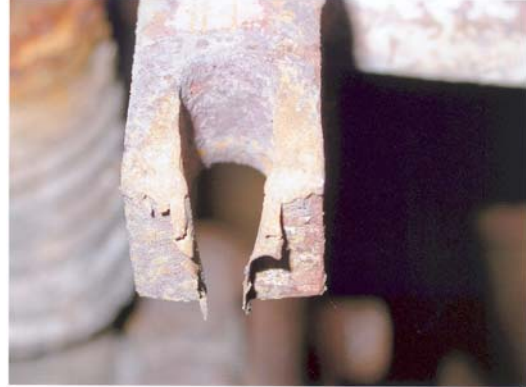
Photo 9

Abrasion du matériel

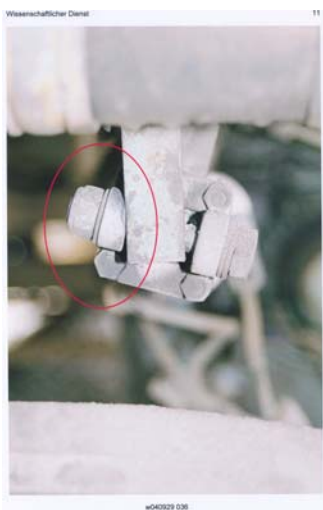
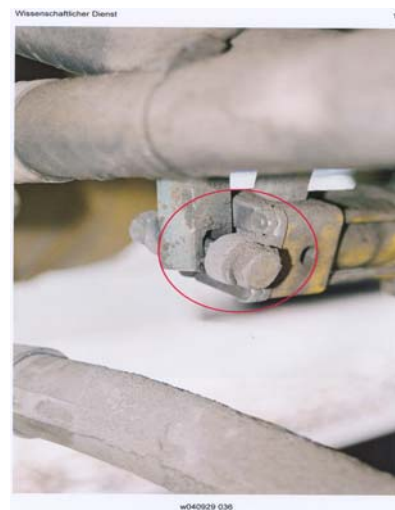
L'après-midi du 12 octobre a permis au WD de contrôler l'état du système de commande pneumatique d'une machine similaire stationnée à Vallorbe. Les mêmes traces d'usure au niveau du trou du support et de l'emplacement de montage du système de commande pneumatique ont été constatées (photos 10 et 11). De même, on a pu retrouver sur le système de commande intact l'origine de la torsion transversale vers la droite. Elle est due avant tout aux tuyaux pneumatiques en plastique qui longent latéralement le système d'entraînement (transmission) et le moteur pour aboutir au système de commande pneumatique. La force exercée latéralement par ces tuyaux contre le système de commande pneumatique était nettement perceptible. Les traces d'usure sont la conséquence des vibrations durant l'exploitation.
