Reg. Nr.05120201

Schlussbericht

**über den Zusammenstoss im Rangierdienst im
Bahnhof Zweisimmen am 2. Dezember 2005**

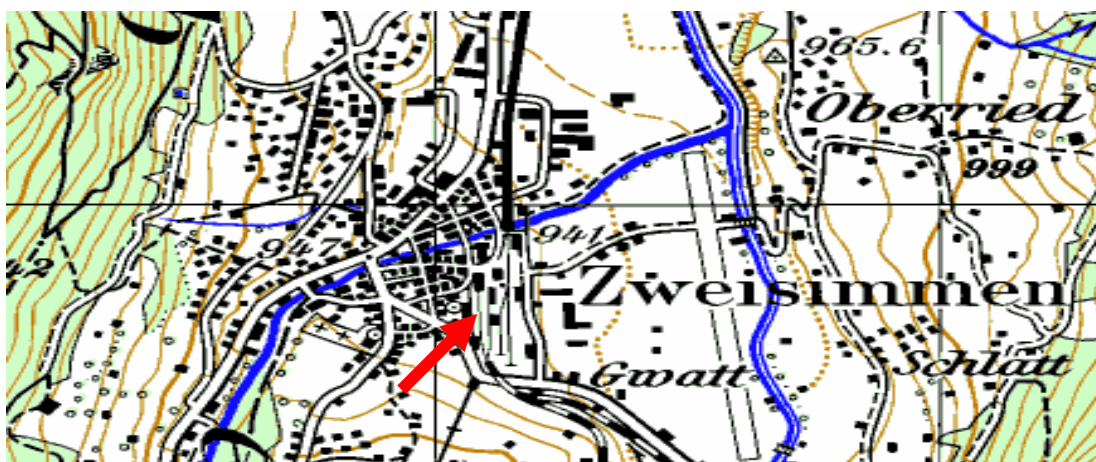
Am 2. Dezember 2005, um ca. 11.55 Uhr, stiess im Bahnhof Zweisimmen (Gleisgruppe Meterspur MOB) eine geschobene Rangierkomposition auf zwei abgestellte Fahrzeuge vor der Rollbockanlage im Gleis R 16. Es wurde niemand verletzt. Die Schäden an den Fahrzeugen und an der Infrastruktur belaufen sich auf ca. Fr. 280'000.-.

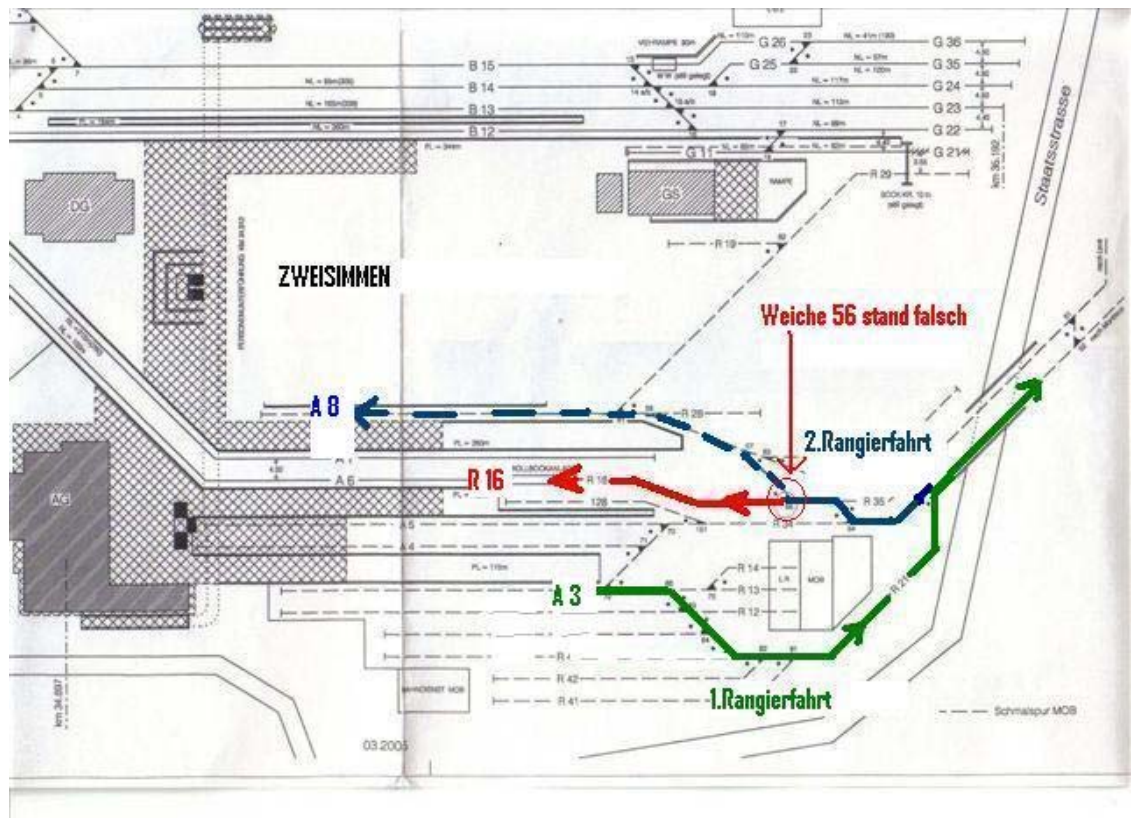
Der Rangierdienst MOB beabsichtigte eine Zugskomposition (24 Achsen / 152 t) von Gleis A3 via Gleise 21 und 34 nach Gleis A8 umzustellen. Die erste Rangierfahrt von Gleis A3 Richtung Brücke Ausfahrt Montreux verlief problemlos und die Funkverbindung zwischen dem Rangierleiter und dem Lokführer war einwandfrei.

Die Weiche 56 stand nicht Richtung Gleis A 8 wie vom Rangierleiter angenommen war, sondern in Stellung Richtung Gleis R 16 (Rollbockanlage) wo ein Doppeltriebwagen und ein Personenwagen abgestellt waren. Der Aufprall fand mit einer Geschwindigkeit von ca. 21 Km/h statt und die abgestellten Fahrzeuge (12 Achsen / 83 t) wurden mit Wucht gegen die Rollbockanlage gestossen.

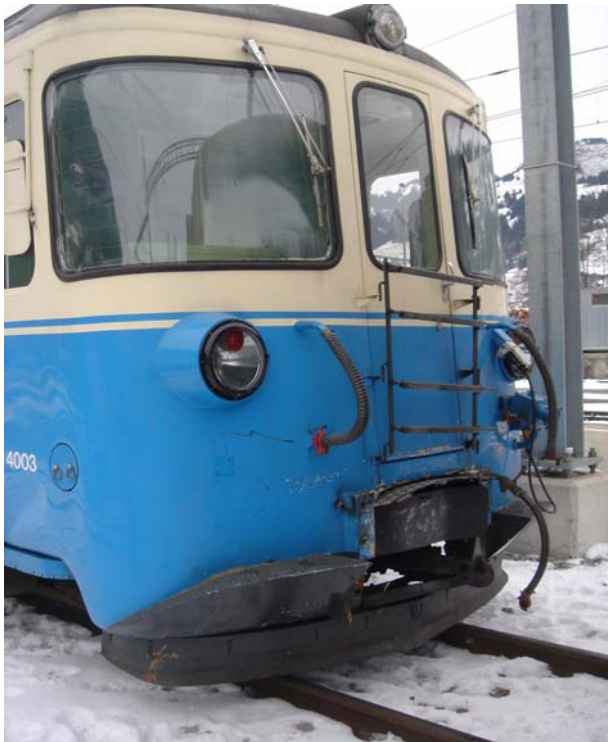
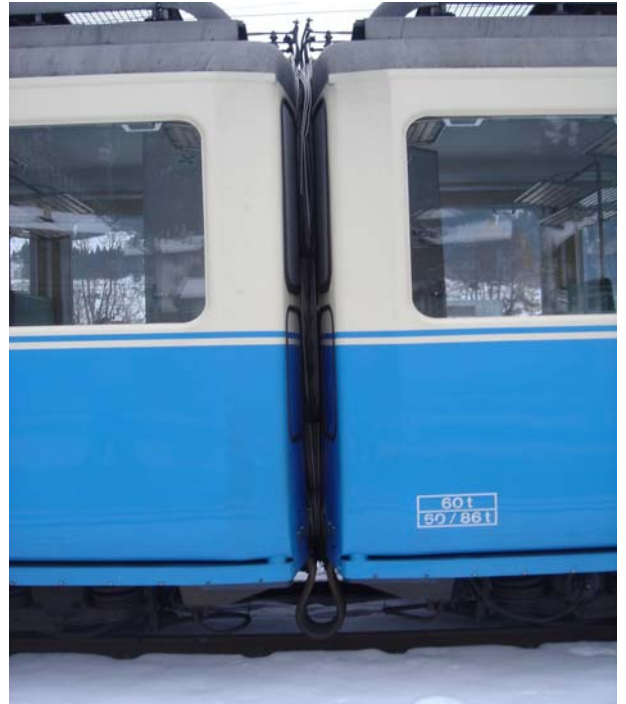
Ein Triebwagen, sechs Personenwagen und ein Rollbock wurden stark beschädigt, davon entgleisten 3 Personenwagen. Die Sachschäden am Rollmaterial, an der Infrastruktur und die Räumungsarbeiten belaufen sich auf ca. Fr. 280'000.-.

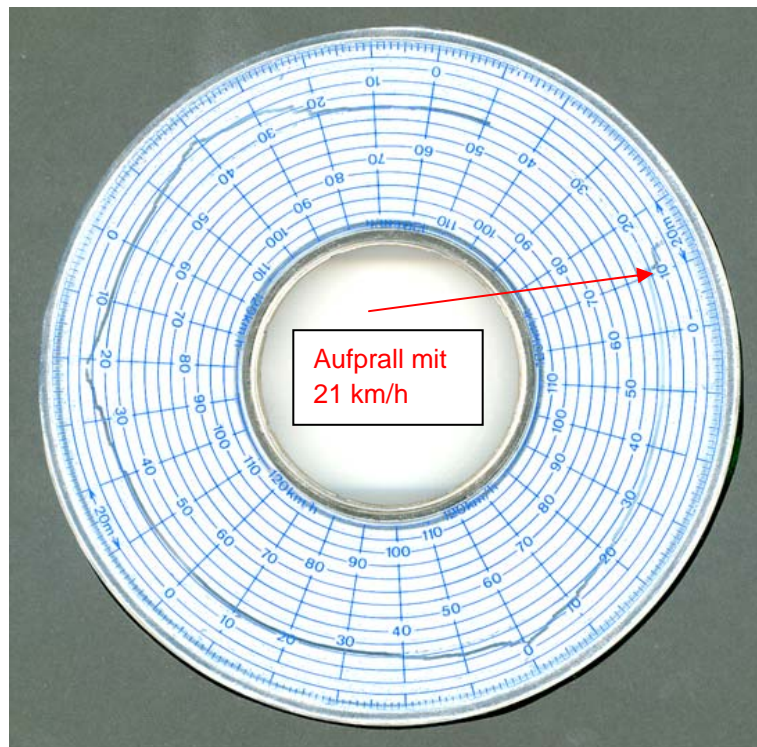
Die MOB-Lok 6003 ist ausgerüstet mit dem System RT 12 (Fahrstreifen und Fahr-scheibe). Die Untersuchung ergab eine Fahrgeschwindigkeit von max. 22 Km/h. Aufprall mit 21 Km/h. Die erlaubte Geschwindigkeit in dieser Gleisanlage ist 20 Km/h.
