Unfalluntersuchungsstelle Bahnen und Schiffe

Schlussbericht der Unfalluntersuchungsstelle für Bahnen und Schiffe

Güterzug 4443 (SBB Cargo AG) mit einem Auto auf dem unbewachten Bahnübergang
zwischen Buchs-Dällikon und Otelfingen (Bahnkm 34.730)

am Mittwoch, 06. August 2003

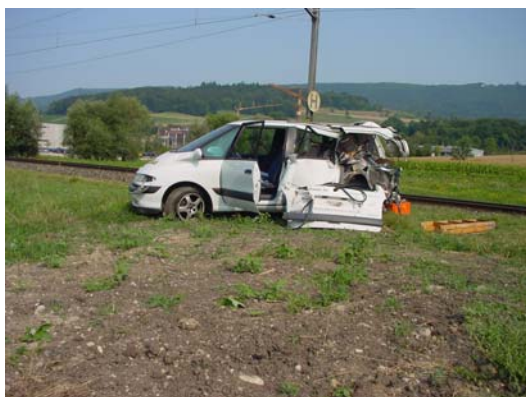
Beschädigtes Auto

Das Auto erlitt bei der Kollision Totalschaden.

Das an der Kollision beteiligte Auto erlitt Totalschaden.

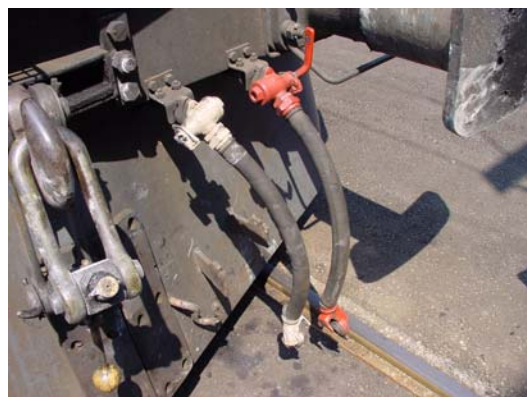
Schäden an der Lok

Infrastrukturanlagen:	Schadenhöhe ca. Fr. 5'000.- (Kabelschacht beschädigt)
Rollmaterial:	Schadenhöhe ca. Fr. 2'000.- (Lok Ae 610 Nr. 11512)

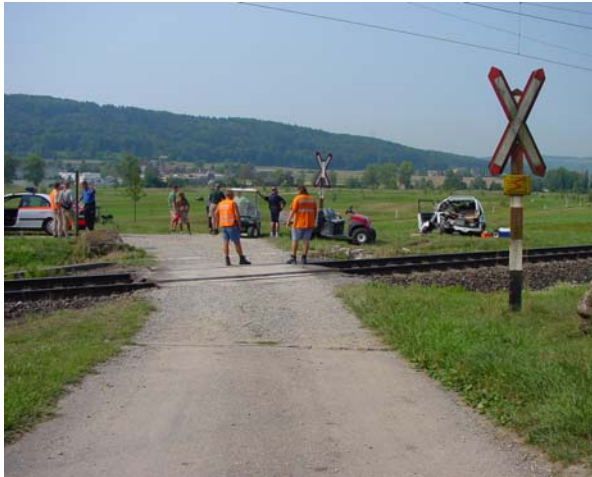
- Die Gleisanlagen befanden sich in einem guten Zustand.
- Der unbewachte Bahnübergang ist mit einfachen Andreaskreuzen gemäss - Signalisationsverordnung SSV (SR 741.21), 3.24 korrekt gekennzeichnet. Die Strasse von der Buchserstrasse zum Bahnübergang ist mit einem Fahrverbot für Motorfahrzeuge (SSV 741.21, 2.14) versehen.

Signalisation des Bahnüberganges

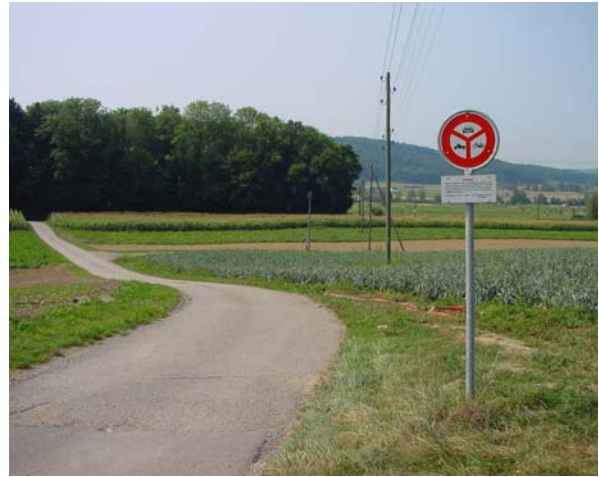
Strassensignalisation mit Fahrverbot für Motorfahrzeuge.

- Der Bahnübergang ist korrekt signalisiert (SSV 741.21, Bild 3.24). Die Strasse ist mit einem Verbot für Motorwagen, Motorräder und Motorfahrräder versehen (SSV 741.21, Bild 2.14). Für Anstösser und den landwirtschaftlichen Verkehr ist die Durchfahrt gestattet.
- Die Sichtverhältnisse für den Strassenbenützer vor dem unbewachten Bahnübergang (von der Buchserstrasse her) in Richtung Buchs-Dällikon sind sehr unübersichtlich.

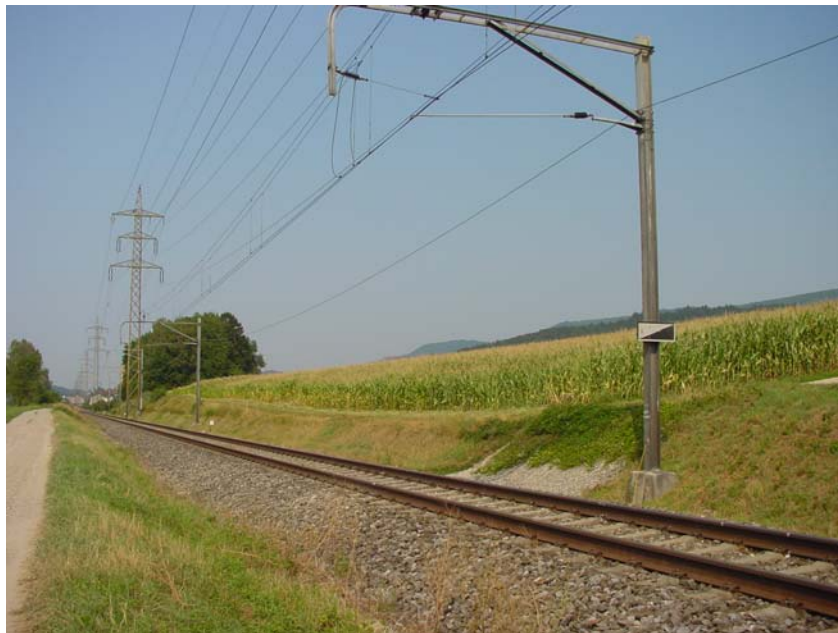
- Die Schienenfahrzeuge waren technisch in Ordnung.
- Die Bahnsicherungsanlagen haben normal funktioniert.
- Die Gleisanlagen waren in einem guten Zustand, die Schienen trocken. Der Bahnübergang ist bahnseitig korrekt mit Pfeiftafeln gemäss den Schweizerischen Fahrdienstvorschriften FDV 300.2, 2.2.4 (aus Fahrrichtung Buchs-Dällikon bei Bahnkilometer. 34.350) signalisiert.

Pfeifsignal gemäss FDV 300.2

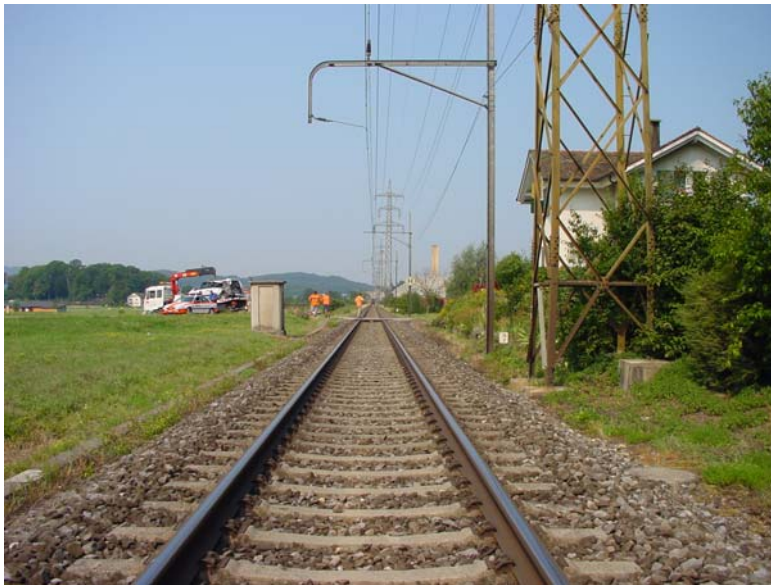
- Güterzug 44243 ist mit einer Verspätung von ca. 20 Minuten ab Singen verkehrt. Ab Buchs-Dällikon betrug die Verspätung noch ca. 7 Minuten.
- Der Lokführer hat die mögliche Streckengeschwindigkeit von 80 km/h nicht voll ausgenutzt, sondern ist mit einer Geschwindigkeit von 74 km/h gefahren.
- Die Sichtverhältnisse für den Lokführer in Fahrrichtung rechts (in Richtung des Autos) sind extrem eingeschränkt. Der Lokführer kann das Auto erst im letzten Moment erkennen.

Sicht des Lokführers auf den unbewachten Bahnübergang. Das Auto kam von rechts.

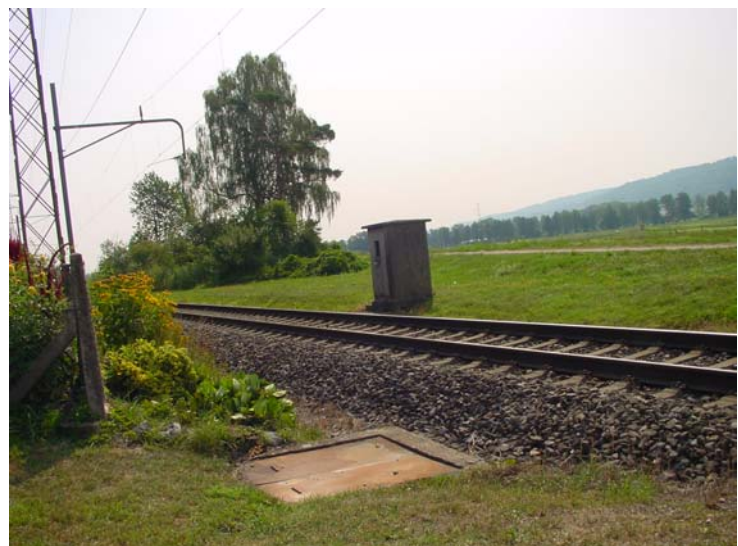
Sicht des Autofahrers vor dem unbewachten Bahnübergang Richtung Buchs-Dällikon, der Richtung des herannahenden Güterzuges

Der Unfall ist auf das unvorsichtige Verhalten des Autofahrers beim Befahren des unbewachten Bahnüberganges zurückzuführen.
